PROYECTO FIN DE GRADO

**Real Monasterio de Santa Clara**

**VIVIENDAS DE VIDA PARTICULAR**

LEVANTAMIENTO PLANIMÉTRICO, ESTUDIO DE CONSERVACIÓN Y PATOLÓGICO  
DE VIVIENDAS DE VIDA PARTICULAR DEL CONVENTO SANTA CLARA DE SEVILLA

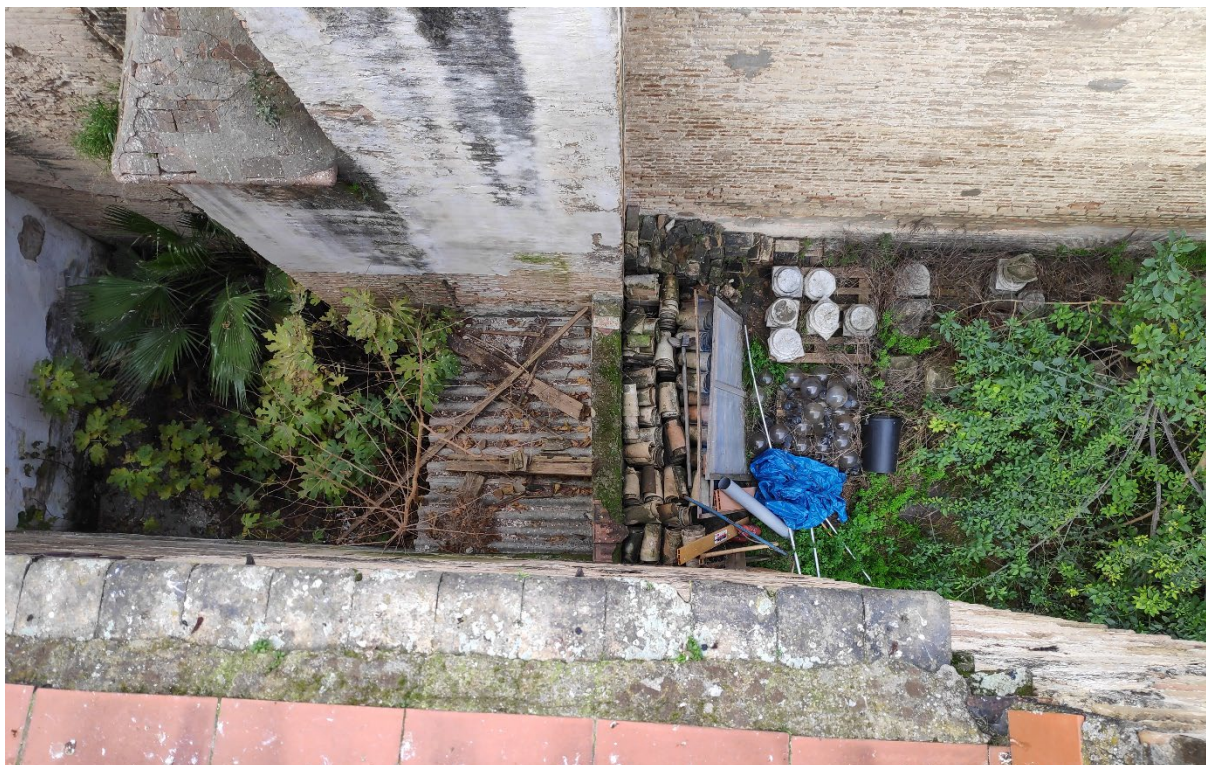
Fig. 34. Vegetación presente en patio y edificaciones anexas localizadas entre el edificio y el cerramiento de la iglesia.  
Elaboración propia

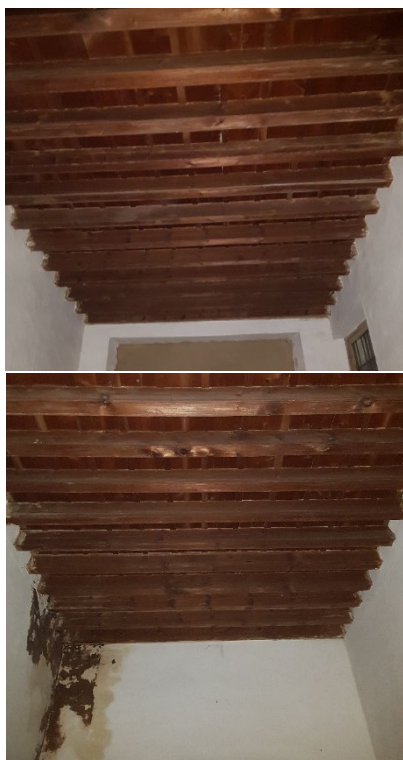
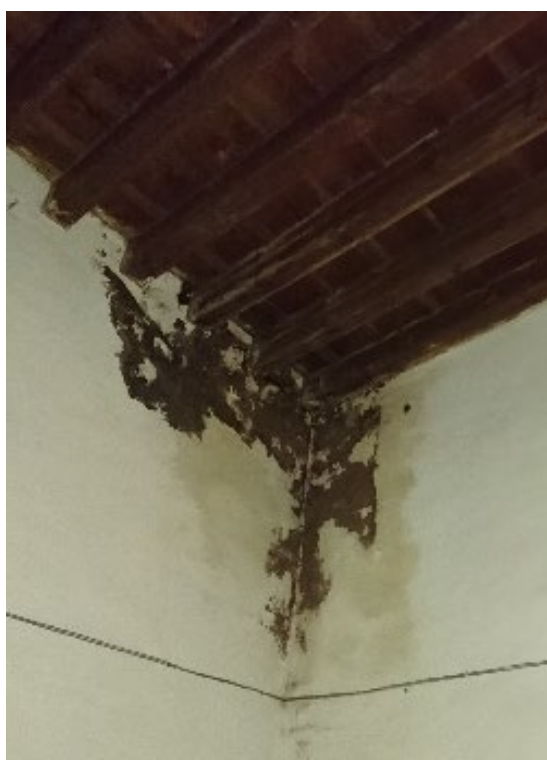
Forjado con vigas y tablazón de madera que cubre la estancia A04 y A05. Se localizada daños por humedad en la unión de paramentos verticales y forjado horizontal de planta baja +1.

El forjado de madera existente en esta estancia presenta un estado bueno de conservación, a excepción de la presencia puntual de humedades por filtración en una de las esquinas de la estancia. Este daño tiene su origen en la existencia por el lado posterior del punto donde se encuentra la patología de una cubierta inclinada dañada de la edificación colindante, por la que se filtraran las aguas. Se ha de valorar más exhaustivamente el estado de las cabezas de las vigas en ese punto mediante catas, para valorar su intervención.

Nivel 3. Necesitado de trabajos de restauración.

En primer lugar se realizará la reparación de la cubrición de la edificación anexa, garantizando así la correcta evacuación de las aguas. Al realizar el estudio exhaustivo si se considera necesario se procederá a realizar prótesis epoxídicas para su consolidación. Para ejecutar estos refuerzos se dejará al descubierto la pieza de madera, eliminando la parte degradada. En la madera sana se realizarán taladros para alojar unas varillas de fibra de vidrio de refuerzo, con un diámetro ligeramente superior a éstas, para permitir el relleno con la formulación epoxi. Se colocarán las barras en los orificios, para conectar la madera sana y el mortero epoxi. Se montará un encofrado para restituir la zona perdida. La formulación epoxi se verterá en el encofrado, siendo más fluida en los orificios de las varillas. Con temperaturas medias superiores a los 10 °C, las piezas separadas podrán entrar en carga después de 3 o 4 días. Por debajo de 5 °C no es recomendable realizar estos trabajos.

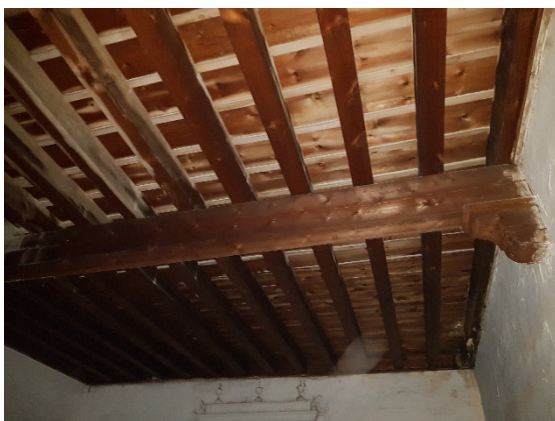
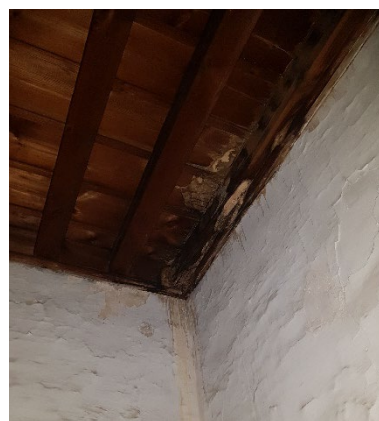
El forjado de madera existente en esta estancia presenta un estado bueno de conservación, a excepción de la presencia puntual de humedades por filtración en una de las esquinas de la estancia. Este daño tiene su origen en la existencia de filtraciones desde cubierta como se observa en la fotografía adjunta. Se ha de valorar más exhaustivamente el estado de las cabezas de las vigas en ese punto mediante catas, para valorar su intervención.

Fotografía de nivel superior de la humedad detectada, se observan filtraciones desde cubierta.

Estas filtraciones se analizarán y se propondrá la reparación de la cubierta de manera más detallada en otra ficha. En cuanto a los desperfectos en la madera procederá a realizar prótesis epoxídicas para su consolidación. Se dejará al descubierto la pieza de madera, eliminando la parte degradada. En la madera sana se realizarán taladros para alojar unas varillas de fibra de vidrio de refuerzo, con un diámetro ligeramente superior a éstas, para permitir el relleno con la formulación epoxi. Se colocarán las barras en los orificios, para conectar la madera sana y el mortero epoxi. Se montará un encofrado para restituir la zona perdida. La formulación epoxi se verterá en el encofrado, siendo más fluida en los orificios de las varillas. Con temperaturas medias superiores a los 10 °C, las piezas separadas podrán entrar en carga después de 3 o 4 días. Por debajo de 5 °C no es recomendable realizar estos trabajos.

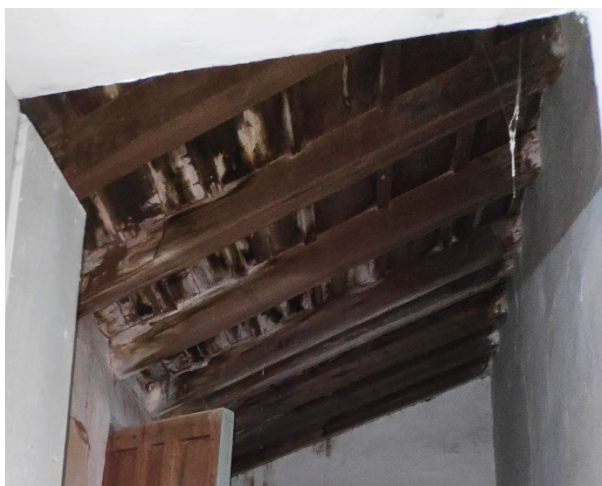
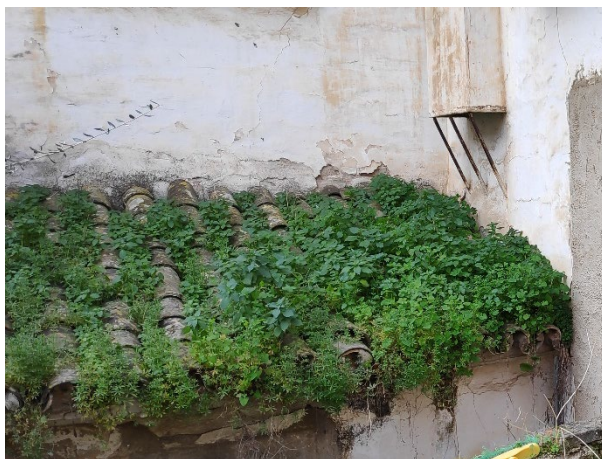
Se producen filtraciones de agua ocasionando gran cantidad de humedades lo que deteriora la propia estructura de madera. Por el exterior la cubrición de teja se encuentra invadida de vegetación.

Nivel 3. Trabajos de restauración.

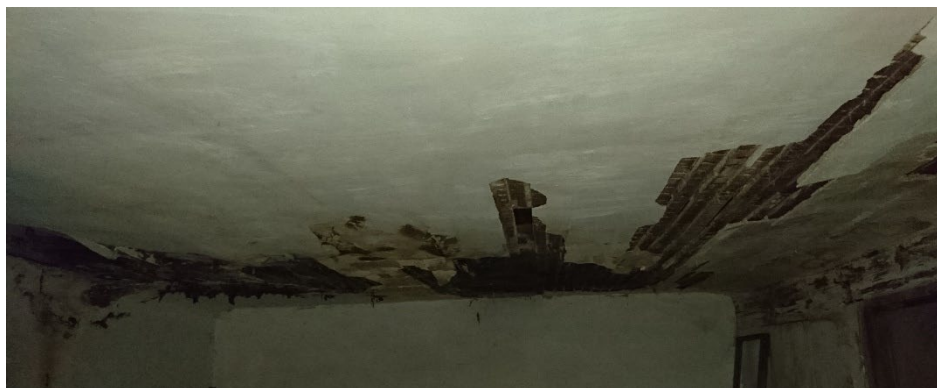
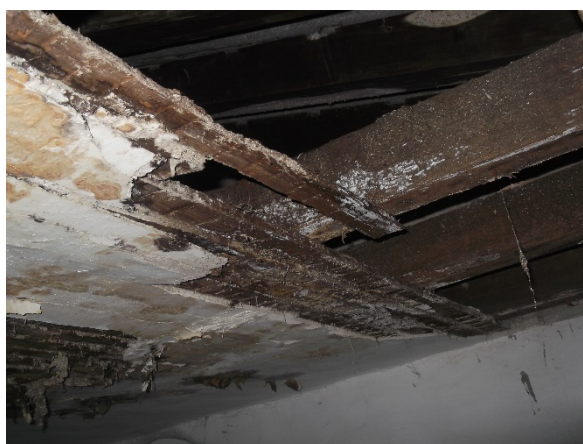
Se producen filtraciones de agua ocasionando gran cantidad de humedades lo que deteriora la propia estructura de madera y el falso techo que la oculta. No se adjuntan fotos con más detalles debido a la imposibilidad de pisar el forjado, ya que a nivel de planta baja el confesonario tiene sus huecos de acceso cegados y no se conoce con exactitud el estado del mismo.

Nivel 3. Trabajos de restauración.

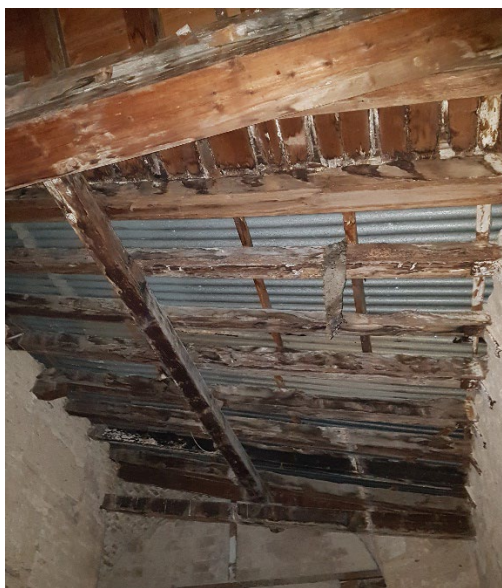
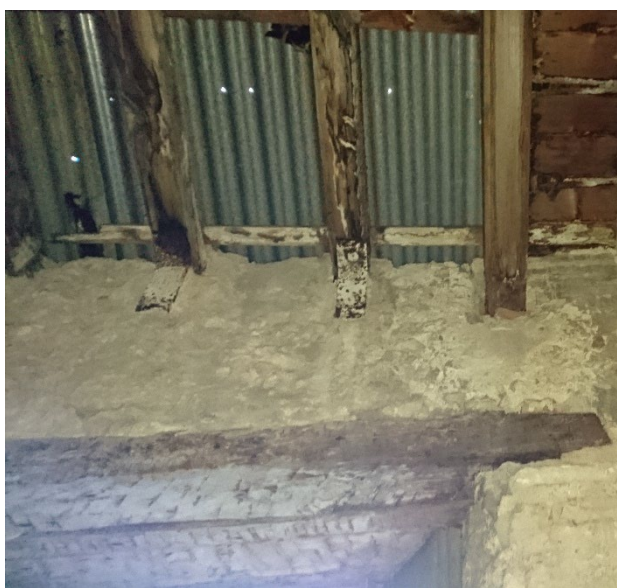
Se producen filtraciones de agua ocasionando gran cantidad de humedades lo que deteriora la propia estructura de madera, pudiendo observar daños debido al ataque de hongos de pudrición.

Nivel 3. Trabajos de restauración.

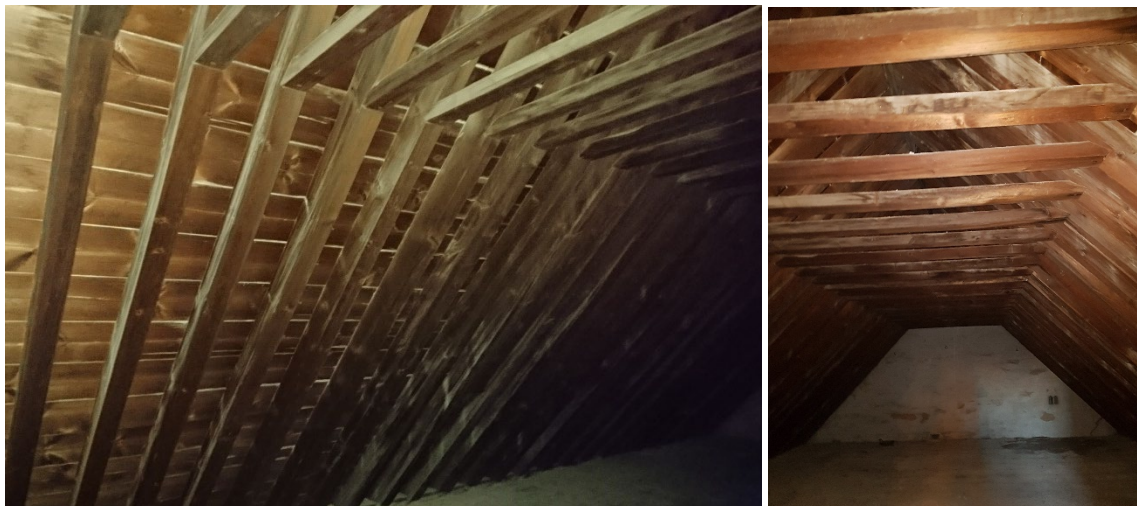
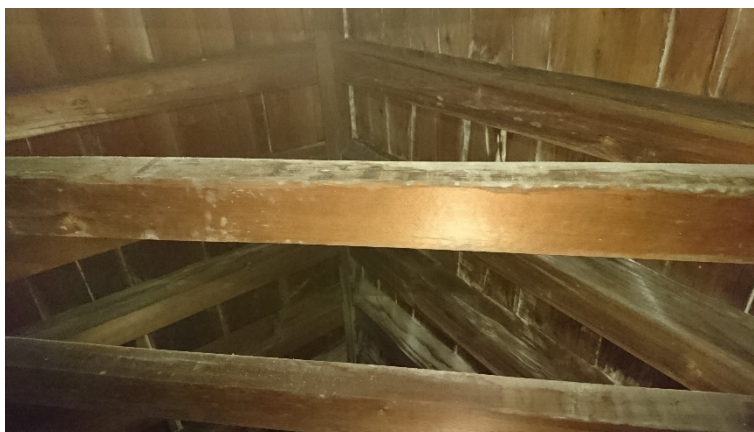
Se observan filtraciones, produciendo daños incluso a niveles inferiores como se analiza en fichas anteriores.

Se observan filtraciones de agua

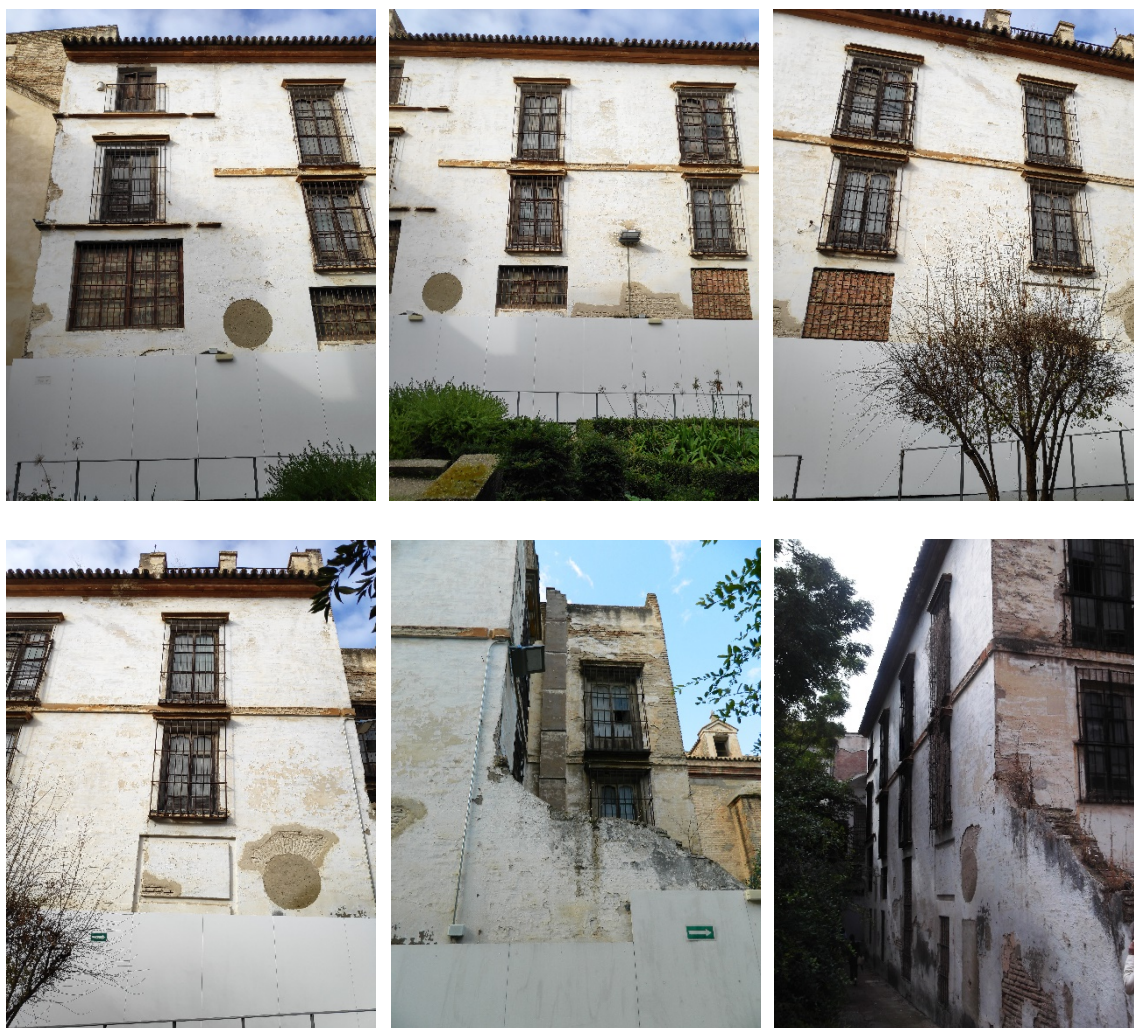
Nivel 3. Necesitado de trabajos de restauración.

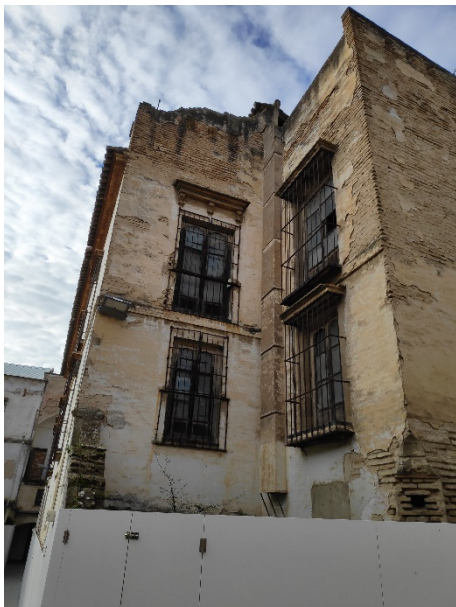
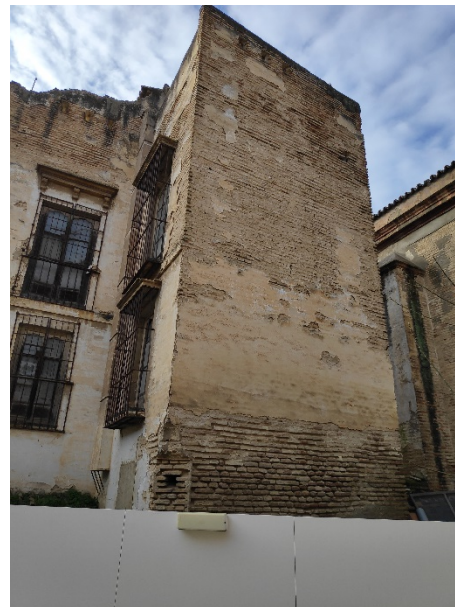
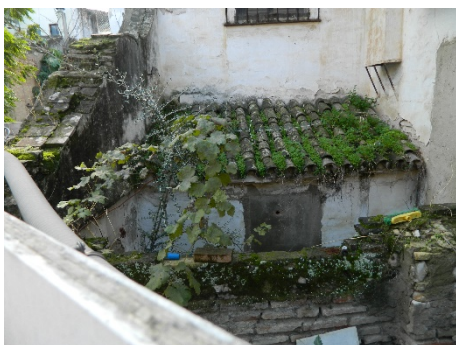
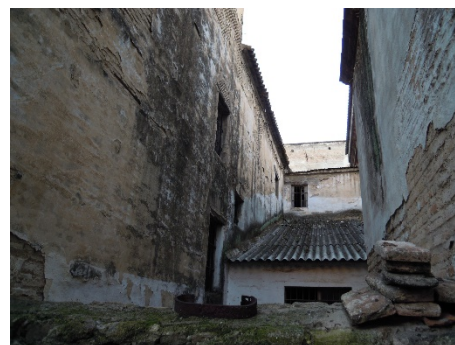
Nivel 3. Necesitado de trabajos de restauración.

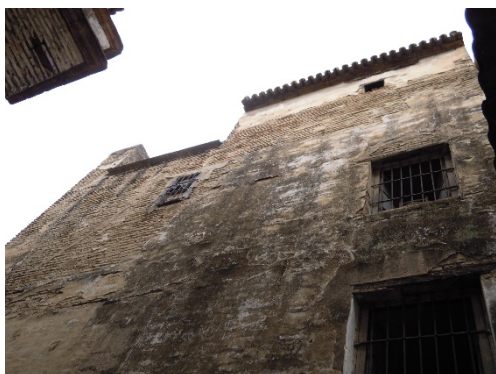
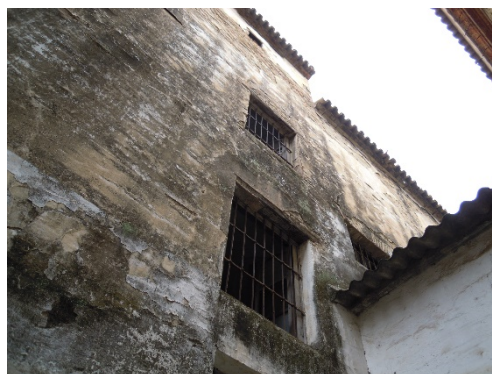
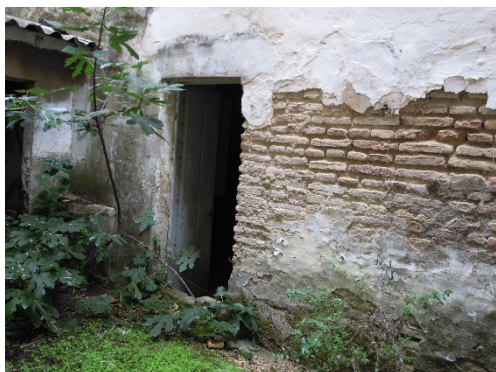
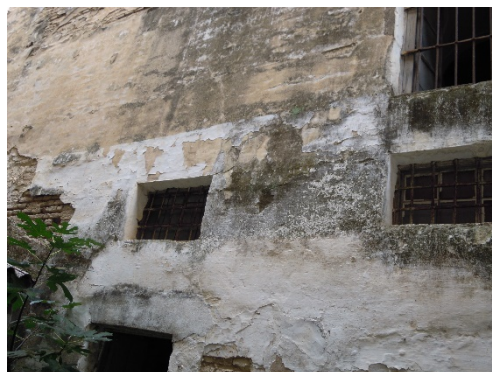
Nivel 3. Necesitado de trabajos de restauración.

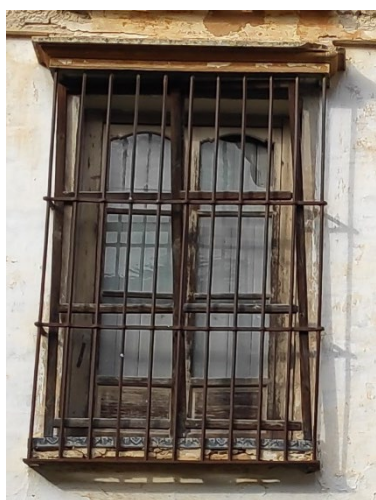
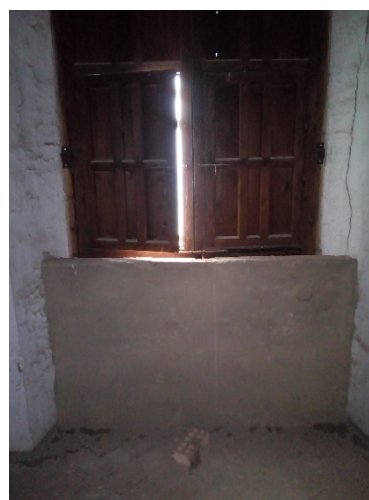
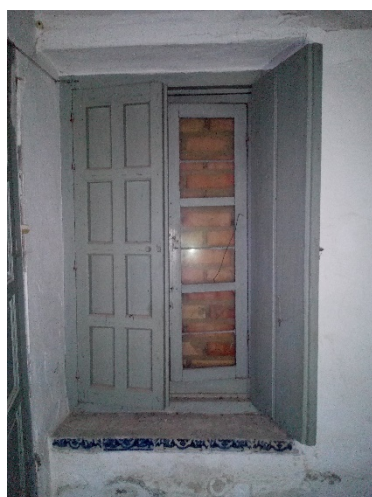
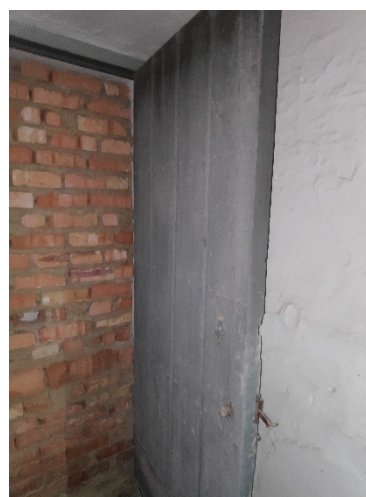
Nivel 3. Necesitado de trabajos de restauración.

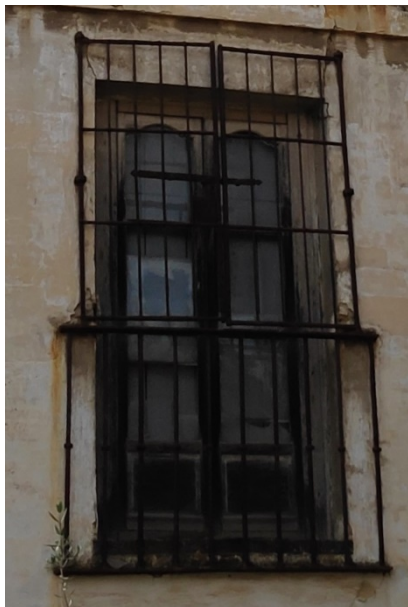
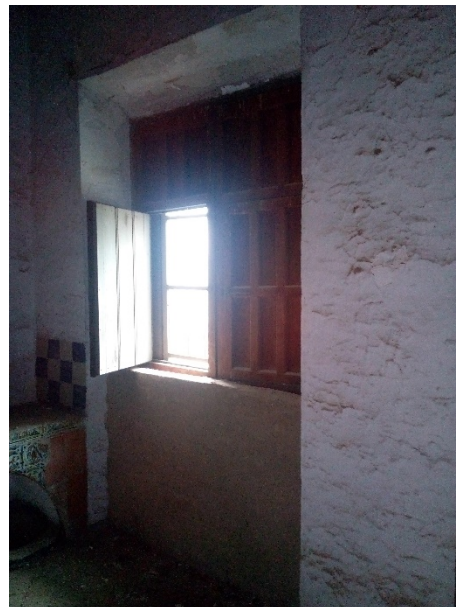
Nivel 3. Necesitado de trabajos de restauración.

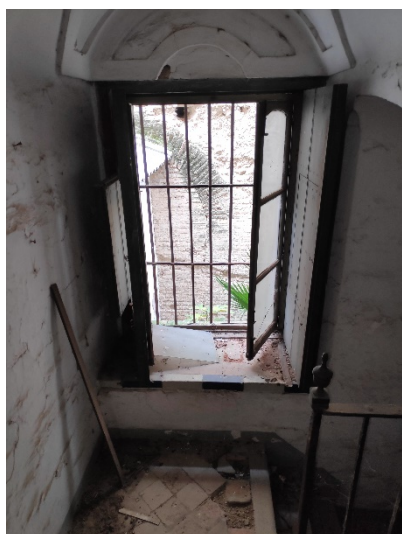
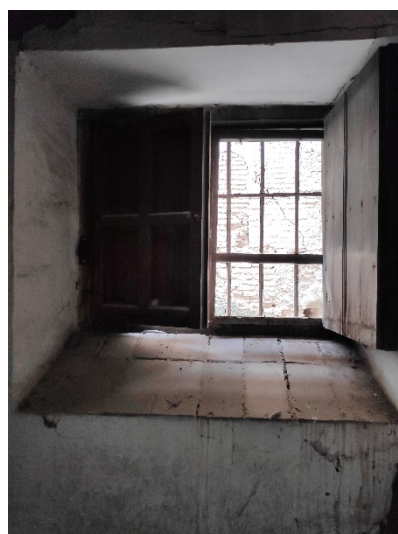
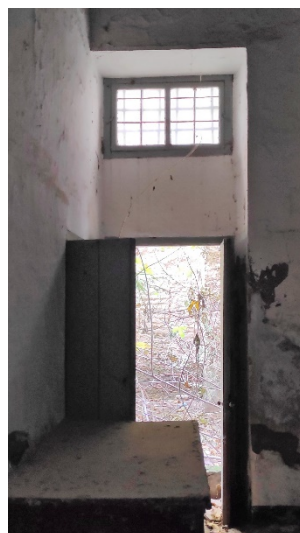
Nivel 3. Necesitado de trabajos de restauración.
